# SÄKERHETSMEDDELANDE TILL MARKNADEN

## Plugg som saknas

**Macopharma Referensnummer:** DEV-2025-00070

Macopharma utfärdar detta brev för att informera er om ett potentiellt problem med den icke-leukoreducerade blodpåsen för röda blodkroppar (CV1459) i dess inline filtreringssystem. De påverkade referenserna och loterna anges i detta Säkerhetsmeddelande.

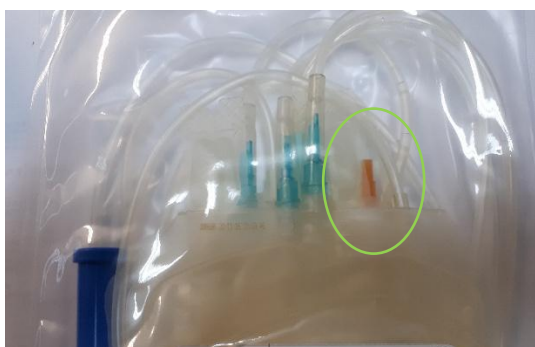
**MED PLUGG PÅ PÅSEN**

*Bild tagen av påsen i yttreförpackning*

- Innan du öppnar eller när du öppnar ytterförpackningen, kontrollera att den orange pluggen på påsen för röd blodsceller för icke-leukoreducerat blod är närvarande (se bilden ovan).

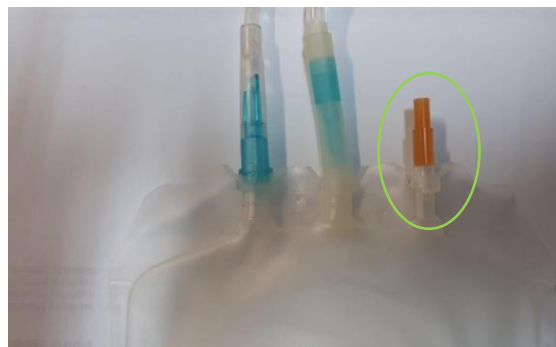
*Bild av påse CV1459 med plugg*

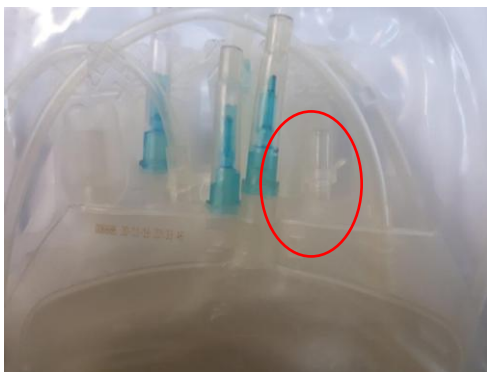
UTAN PLUGG (EJ ENHETLIG PRODUKT)

Macopharma har informerats om flera saknade pluggar i den icke-leukoreducerade röda blodcellinsamling påsen (CV1459) från partier av LQT-referens som producerats i en av våra produktionsanläggningar. Dessa saknade pluggar orsakar en läcka som upptäckts under separationen av blodkomponenter på pressen. Denna defekt beror på ett sporadiskt mänskligt fel under enhetens monteringssteg. En utredning har inletts för att genomföra nödvändiga korrigerande och förebyggande åtgärder i den berörda produktionsanläggningen.

*Bild tagen av påsen i yttreförpackning*

- Kontrollera om det finns en orange plugg på påsen för insamling av röda blodkroppar för icke-leukoreducerat blod innan du separerar blodkomponenter på pressen. Om pluggen saknas, vänligen skicka produkten till MacoPharma.

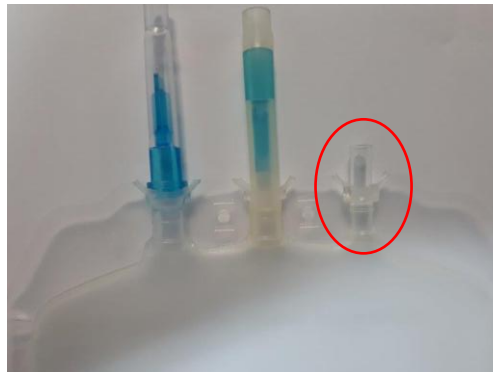
*Bild av påse CV1459 utan plugg*

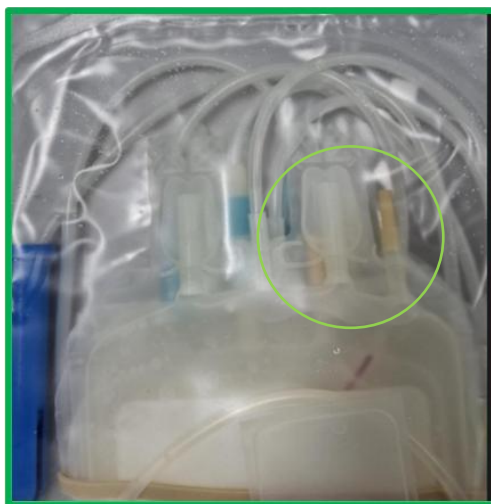
MED TVÅ SYNLIGA PLUGGAR

*Bild tagen av påssystem i yttreförpackning med två synliga pluggar: en på den tomma påsen och en på påsen med tillsatslösning.*

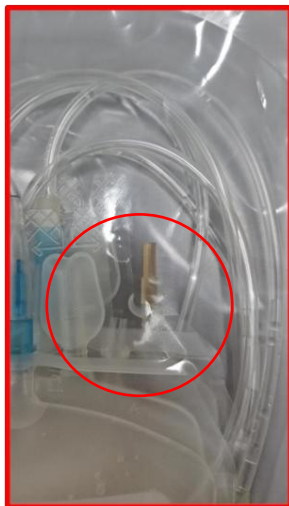
UTAN PLUGG PÅ CV1459 (EJ ENHETLIG PRODUKT)

*Bild på påse i yttreförpackning med endast EN synbar plug.*
